교육시설 화재사고 사례집

2020. 11

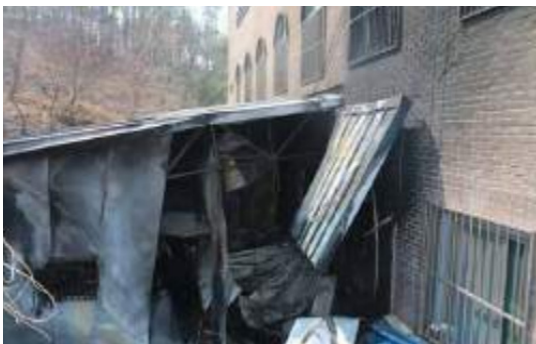
- 피해학교 : 강원도 원주시 OO대안학교
- 화재일시 : 2015. 3. 26. (목)
- 화재원인 : 절연·열화에 의한 단락 추정
- 피해내용
 - 건물 뒤 증축된 샌드위치 패널조 20여평 전소 및 학교건물의 외벽과 내부 그을림 피해가 발생
 - 자습실 및 보일러실 내부물품 전소

건물 뒤 보일러실 및 독서실 연소형태

- 다용도 건물이 전소되고 그을음 피해가 발생하여 교육활동 지장 초래.
- 최종 퇴실자 또는 관리책임자가 전원 상태 확인해야함.

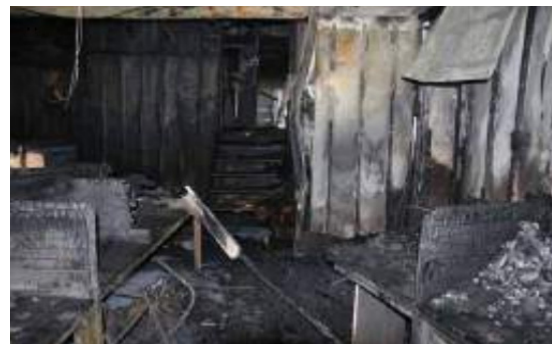
독서실 내부 연소형태

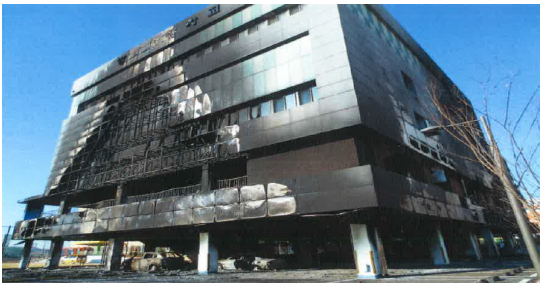
- 피해학교 : 경기도 화성시 OO초등학교
- 화재일시 : 2016. 12. 16. (금)
- 화재원인 : 필로티 조명설비의 전기적 결함으로 추정
- 피해내용
 - 건물 필로티, 급식실 전소 및 차량 12대 전소,
 - 교실 다수, 급식실 및 체육관 소실 및 그을음 피해

화재발생 건물

- 건물의 필로티에서 화재가 발생하면 산소공급이 원활하여 연소속도가 빠르고 차량에 화재가 발생하면 주차장 전체의 차량으로 확산됨.
- 주차장으로 사용 시 스프링클러 설치를 의무화해야함.
- 가연성 플라스틱 마감재(반자)를 불연성 또는 금속 천장재로 변경해야 함.

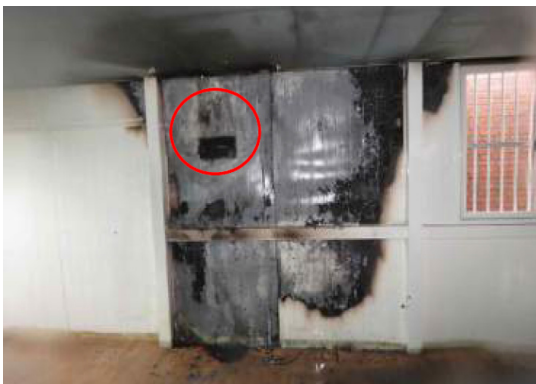
강원도 동해시 OO중학교 탁구장 샌드위치 패널 벽체 상부에서 빗물 유입으로 누전차단기 단자간 도전로가 형성되어 화재가 발생

샌드위치 패널에서 발생한 형태

- 평상시 누전차단기 및 전기 상태를 점검하고 이상여부를 확인해야 함
- 건물을 이용하지 않을 때에는 전원을 차단해야 함.

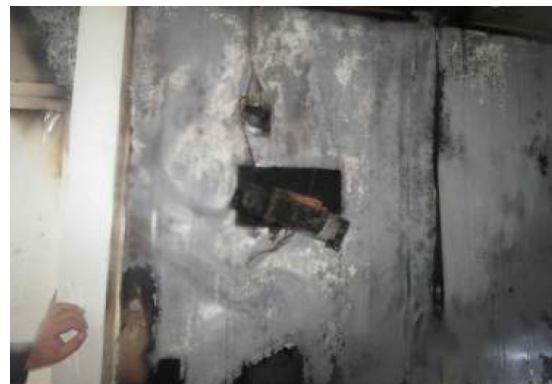
- 피해학교 : 강원도 동해시 OO중학교
- 화재일시 : 2018. 10. 6. (토)
- 화재원인 : 누전차단기에 빗물이 유입되어 발화된 것으로 추정
- 피해내용 : 조립식 샌드위치 패널 구조물 일부 소실 및 누전차단기 소실

배전반 연소형태

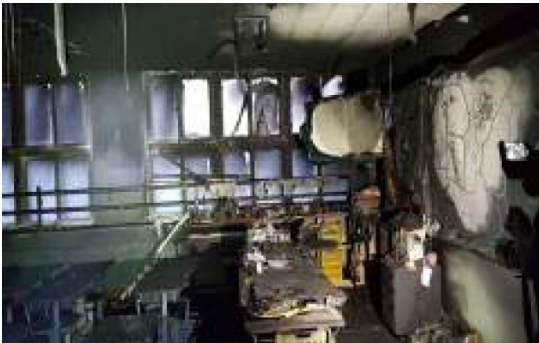
- 피해학교 : 강원도 강릉시 OO초등학교
- 화재일시 : 2018. 4. 29. (일)
- 화재원인 : 절연·열화에 의한 단락으로 추정
- 피해내용 : 교실 66.0㎡ 반소 및 컴퓨터, 에어컨, 컨디셔너, 책상, TV 등 집기류 피해

교실 연소 형태

- 화재 당일 휴일로 인해 학교 내 근무직원이 없어 화재사고인지 및 신고가 지연됨.
- 대부분 무인경비시스템을 주로 활용하고 있으므로 원격으로 화재감시가 가능하도록 CCTV 및 화재감지기 추가 설치가 필요할 것으로 생각됨.

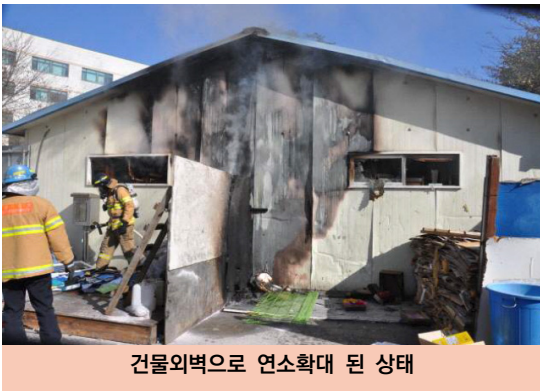
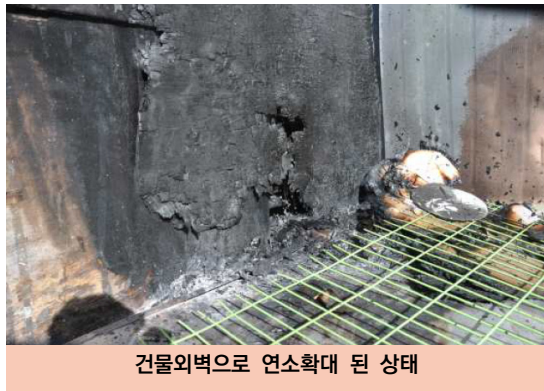
강원도 강릉시 OO대학교 쓰레기 분리수거장 종이더미에 담뱃불이 옮겨 붙어 인근 조립식 샌드위치 패널 구조의 별관이 연소되는 화재가 발생함

- 피해학교 : 강원도 강릉시 OO대학교
- 화재일시 : 2017. 11. 16. (목)
- 화재원인 : 쓰레기 분리수거장 담배꽂초 화재
- 피해내용 : 양식 조립식 샌드위치 패널조 건물 소실

- 화재사고인자가 늦어진 것과 건물 구조물인 샌드위치 패널 내부의 스티로폼이 외부 화염에 가열되면서 급속하게 연소 확대됨.
- 흡연장소는 주변에 가연물이 없어야 하고, 쓰레기 분리수거장과 떨어진 곳에 설치해야 함.

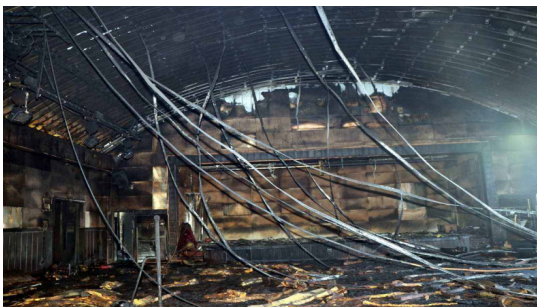
경기도 시흥시 소재 OO중학교 외벽 공사 중 3층 강당 무대부 직상부에서 발화하여 강당 내부가 불에 탔고, 옥상에 있는 옥탑 외벽 수직파이프 용접 중 강당 돔 지붕철판과 천장에 밀착되어있는 흡음재에 열이 전달되어 발화하던 중 연소 확대된 화재 발생

강당 내부 무대부 연소형태

- 대부분의 용접화재는 훈소⁴⁾과정을 거치기 때문에 초기에 쉽게 발견되지 않고, 화재 발생시에는 그 피해 정도를 가늠할 수 없을 정도임.
- 용접 작업장 주위에는 차폐물로 불티의 비산을 방지해야 함.
- 산업안전보건기준에 관한 규칙 제 241조의2에 근거하여 용단, 용접 작업을 하는 작업장에는 화재 감시자를 배치해야 함.
- 용접작업 종료 후에도 주기적으로 작업장을 순찰하여 점검해야함.

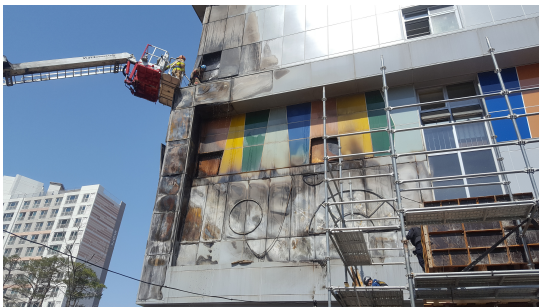
경기도 용인시 OO초등학교 별관 장애인 승강기 설치공사 현장에서 외벽 판넬 하부 철골구조물 일부를 그라인더로 커팅 작업중 불씨가 외벽 마감재로 옮겨붙어 화재가 발생함

연소된 건물의 상태

- 용접, 절단, 연마 작업 시 화재감시자와 소화기를 배치해야 함.
- 인화성·폭발성, 가연성 물질 등의 안전거리 확보 또는 격납 등에 의해 격리 조치가 불가능한 경우 비산방지덮개, 용접방화포 등으로 격리해야 함.
- 작업장 인근에 점화원인 불꽃·불티가 비산하여 인화성·폭발성 물질, 가연성 물질, 분진 등에 착화, 화재 발생 또는 폭발위험이 있는지 점검해야 함.

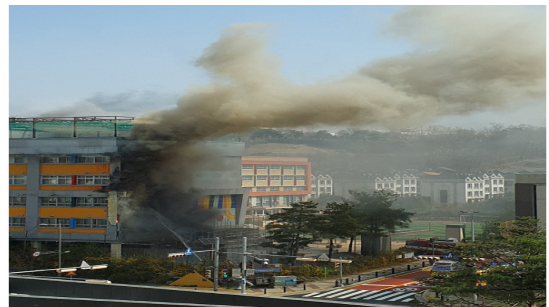
진화작업 중인 상태

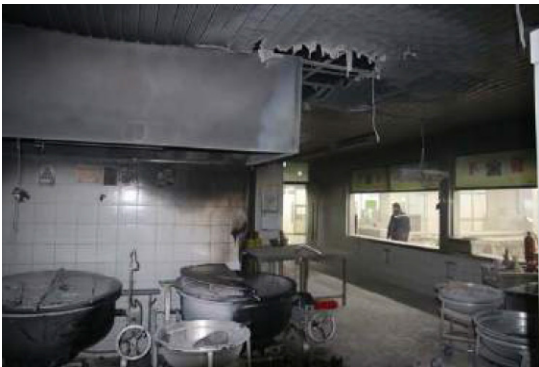
강원도 원주시 OO초등학교 급식실에서 가스회전식 국솥에 가열하던 공기름이의 열이 착화되어 화재가 발생함

가스회전식국솥 및 천장일부 소실상태

- 급식실 직원에게 튀김유 조리시 발생할 수 있는 화재대응 안전교육이 필요함.
- 급식실에는 전력 사용을 하는 기계·기구가 많으며, 전기식 튀김기는 과열에 의한 화재 발생 가능성이 높음.
- 조리용 기계·기구는 환기가 양호하고, 습기가 적은곳에 설치 및 보관해야 함.
- 식용유와 같은 기름으로 인한 화재는 K급 소화기를 비치하여 진화해야 함.
- 화재발생 및 확대방지를 위해 그리스 필터를 의무적으로 설치하고, 후드와 배관에 있는 기름찌꺼기를 주기적으로 제거해야 함.

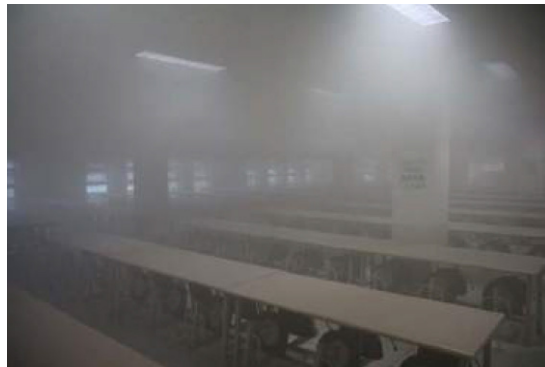
연기가 가득찬 급식실상태

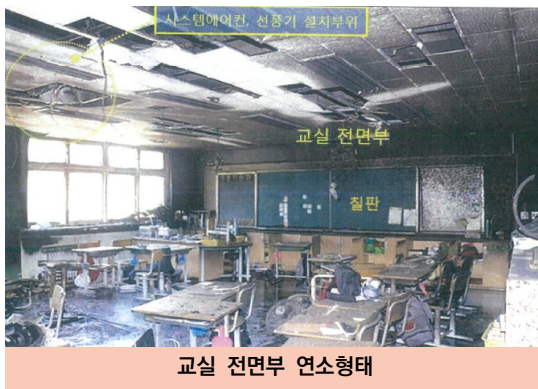
교실 내 천장에 설치된 선풍기의 모터 과열로 인해 모터 인입부 전선이 단락되어 절연 피복에 착화되어 화재 발생.

교실 전면부 연소형태

- 교실 후면부 반자 내부에 시공된 스티로폼 단열재가 연소되어 교실 천장을 중심으로 급격하게 연소가 진행됨.
- 선풍기 등 기계작동 시 과열을 사전에 예방하고, 설치장소 주변에 가연물이 없도록 정기 점검을 실시해야 함.

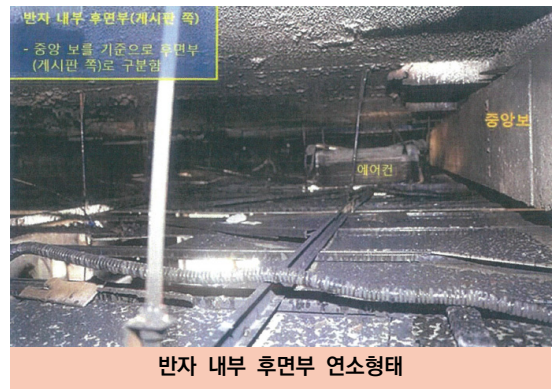
반자 내부 후면부 연소형태

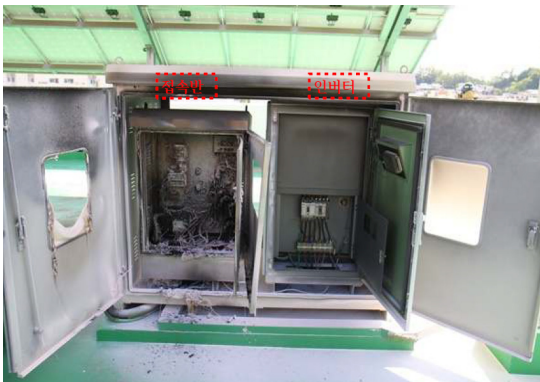
본관 옥상 태양광 접속반 내부 PCB기판 부분에서 발화된 형태로 기판에 설치된 전기부품이 이상 발열하여 착화되며 태양광 접속반 1기 연소

태양광 접속반, 인버터 연소형태

- 화재로 인한 인명구조 및 응급환자는 발생하지 않았으나, 건물 내에 있던 학생 등 약 300여명이 건물 밖으로 대피하는 소동이 벌어짐.
- 안전관리자는 접속반을 열어 각 채널별로 단락되거나 정상 발전이 되는지 주기적으로 점검해야 함.

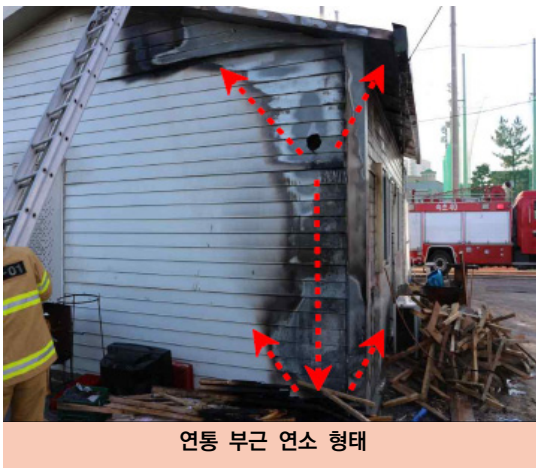
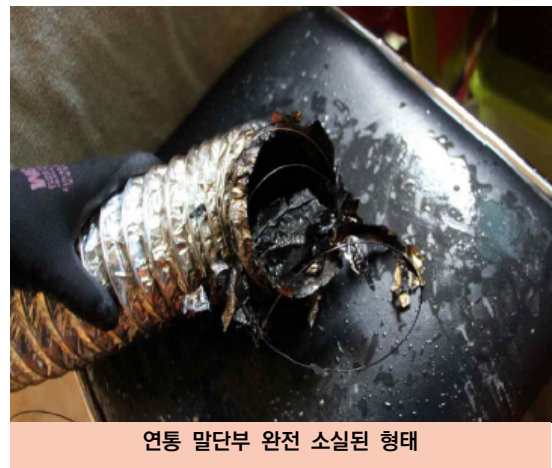
강원도 속초시 OO초등학교 야구부 생활관에서 후드 연통의 과열로 샌드위치 패널 내부 스티로폼에 발화되어 연소 확대된 화재

- 피해학교 : 강원도 속초시 OO초등학교
- 화재일시 : 2018. 9. 12. (수)
- 화재원인 : 과열, 과부하로 인한 기계적 요인
- 피해내용 : 조립식 철골조 샌드위치 패널 건물 일부소실 및 후드주변 그을음

- 후드연통 내부의 기름찌꺼기 등이 탄화하면서 과열되어 전도, 복사열에 의해 샌드위치 패널 내부 스티로폼 연소가 확대됨.
- 후드연통의 관통 주변은 불연재로 마감 처리를 해야 함.

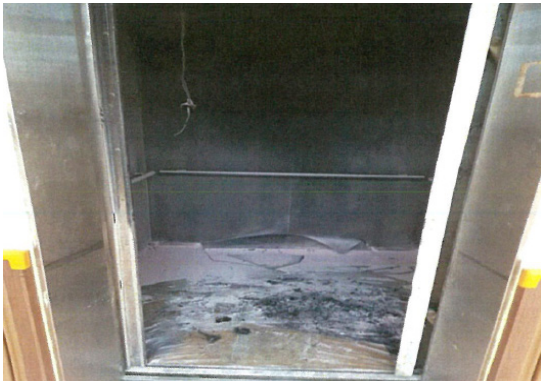
대전광역시 OO초등학교 교사동 내 승강기에서 실내등 안정기의 과열로 인해 화재가 발생

승강기 연소된 모습

- 승강기는 화재시 대피의 어려움이 있기 때문에 화재사고 발생시 인명피해가 발생할 수 있음.
- 승강기에 관한 일상점검 및 전문업체를 통한 유지관리가 철저히 이루어져야 함.

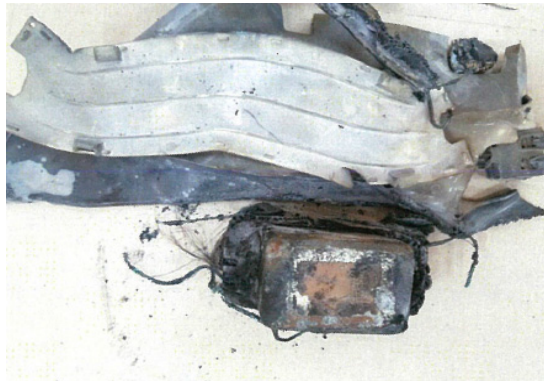
안정기가 연소된 형태

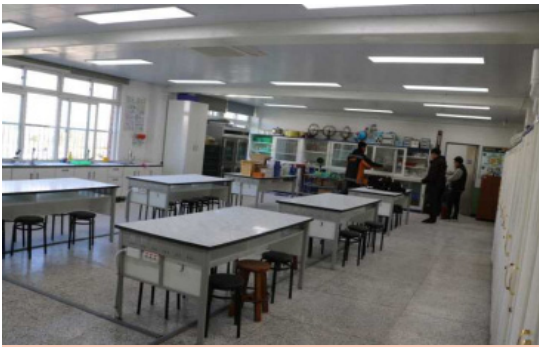
과학실에서 구리도금 합금실험을 진행 후 버려진 실험폐기물(수산화나트륨과 아연)이 쓰레기통에서 혼촉되어 발화한 화재

과학실의 상태

- 실험 전·후 실험대 주변 정리정돈 및 청소상태 확인이 필요함.
- 관리자는 이용자의 안전의식 및 취급물질에 대한 물질안전보건자료(MSDS)와 이용수칙에 대한 사전교육이 필요함.
- 실험 후 재료, 고체 찌꺼기, 깨진 유리 등의 폐기물은 각각 지정된 폐기물 통에 분리하여 폐기하는지 확인이 필요함.

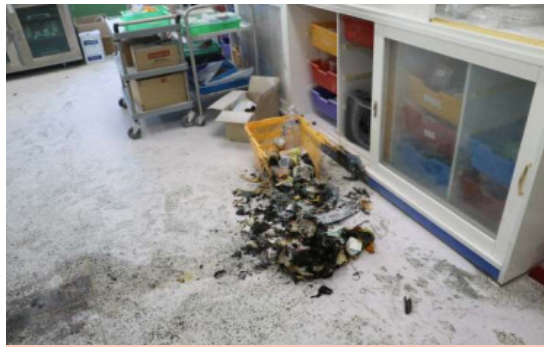
쓰레기통, 바구니, 버너 케이스 소실

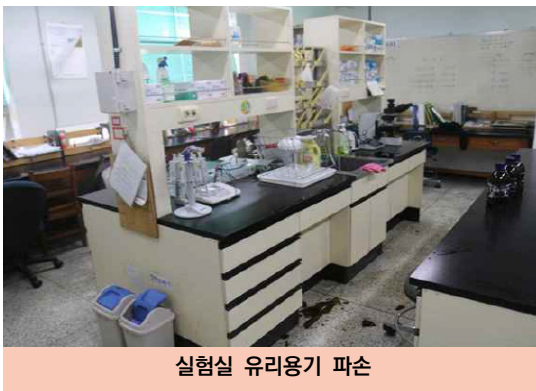
강원도 원주시 OO대학교 실험실에서 20L플라스틱 폐시약통(질산, 염산 등이 혼합)이 폭발하는 사고가 발생하여 실습학생 부상 및 용기류가 파손되는 사고가 발생.

실험실 유리용기 파손

- 지도교수 부재중 위험물질을 폐기하는 과정에서 사고가 발생함.
- 인명피해를 입은 부상자는 보호복 및 마스크를 착용하지 않았음.
- 화학물질을 사용시에는 개인 보호장비등을 의무적으로 착용해야 함.
- 유해화학물질의 특성 및 위험성, 취급 및 처리방법에 대한 사전안전교육이 절실함.

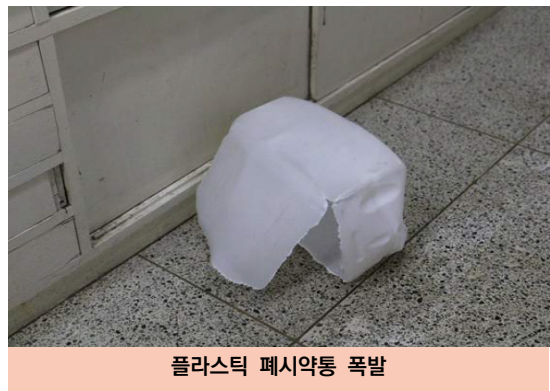
플라스틱 폐시약통 폭발

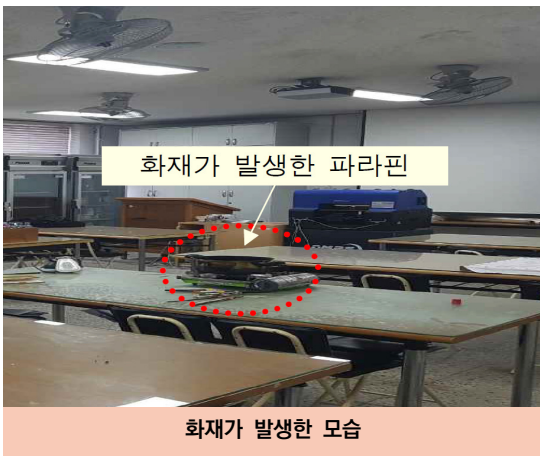
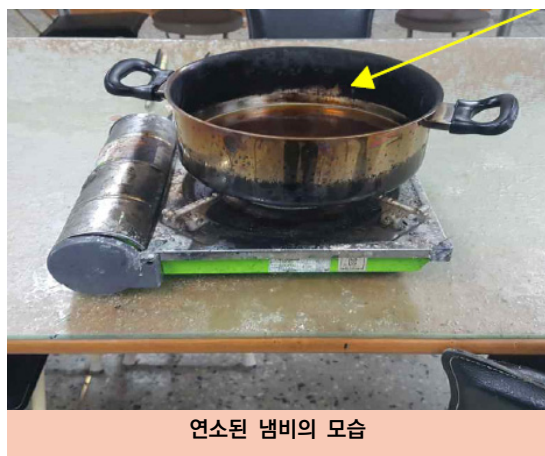
제주도 제주시 OO대학교 강의실에서 그림 재료로 사용하기 위해 이동식 가스레인지로 녹이던 파라핀이 과열되면서 인화점 및 발화점에 도달되어 연기 발생 후 추후 불꽃이 발생한 화재.

- 피해학교 : 제주도 제주시 OO대학교
- 화재일시 : 2018. 11. 16. (금)
- 화재원인 : 과열된 파라핀이 인화점 및 발화점에 도달되어 화재 발생
- 피해내용 : 경상 1명, 강의실 그을음 및 가스레인지, 냄비 등 일부 소실

- 가열하기 전 주변의 화학물질, 가스 등 위험요인이 있는지 파악해야 함.
- 비상시 착용할 수 있는 보호장구 및 구호 장구 확보 확인해야 함.
- 취급물질에 대한 물질안전보건자료(MSDS)를 사전에 숙지하여 화재 등 비상시 신속히 대응하여 피해를 최소화하여야 함.

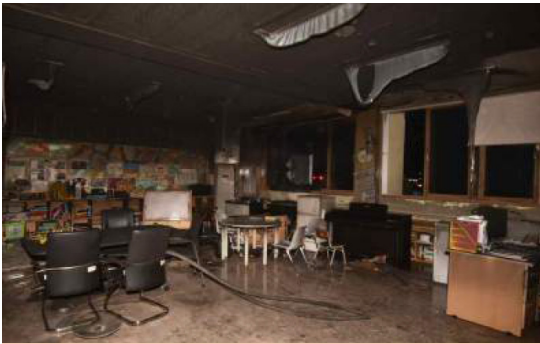
교사동 도움반 창문 하부 개방된 수납장에서 연기가 올라와 신고하였고, 도움반 내 수납장 소실 및 그을음 피해가 발생
 발화지점 내 발화원으로 작용할 수 있는 요인들이 발견되지 않아 원인을 특정하기 어려운 미상의 화재임.

교실내부 연소 형태

- 수납장 내부 전기 패널 차단기 또는 콘트롤러에서 전기적 요인에 의한 발화로 추정되며, 평상시 전기시설 안전점검 및 미사용 장비는 전원차단이 중요함.

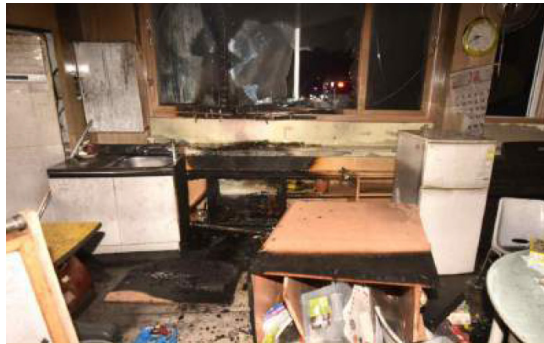
창문 하부 목재 수납장 소실

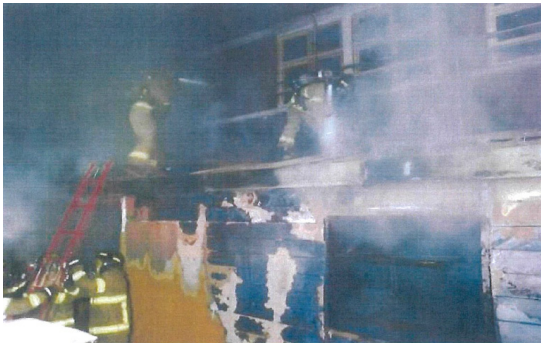
가정사의 문제로 술을 마시고 군청 주변 건물에 방화를 한 후, 그 주변에 있는 OO중학교에 침입하여 종이와 라이터를 이용한 방화로 화재 발생.

컨테이너 창고 화재 진압사진

- 당직 근무자를 배치하여 방화순찰을 강화하고, 외부인 출입을 제한해야 함.
- 비상 상황 발생 시 신속한 상황전파를 위한 비상연락망을 구축해 놓아야 함.

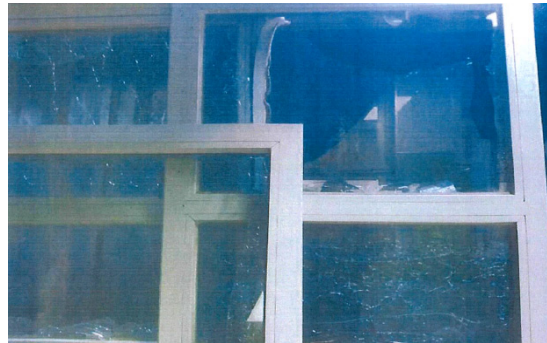
본관동 화재 확산으로 파손된 창문

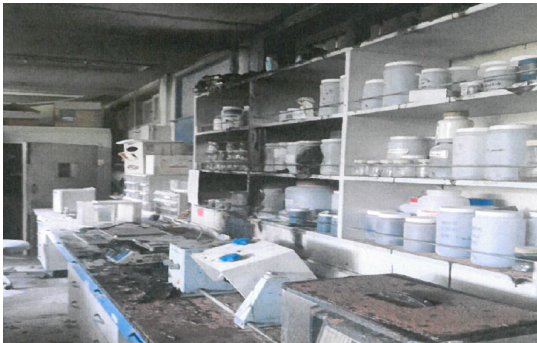
천안시 OO대학교 실험실(나노재료공학)에서 실험장치의 가스가 누출되면서 불상의 발화원을 통해 점화되어 폭발 및 화재가 발생.

실험실 연소된 모습

- 당직 근무자를 배치하여 방화순찰을 강화하고 외부인 출입을 제한해야 함.
- 가스시설이 설치된 장소에 가스누출경보기를 의무적으로 설치하여 모니터링하고, 가스누출 시 자동차단장치를 설치하여야 함.
- 평상시 가스누출점검과 시험을 주기적으로 실시하여야 함.

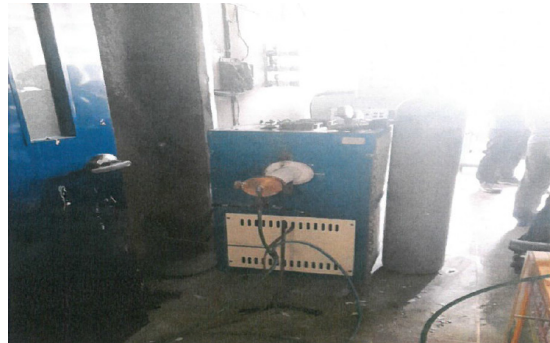
- 피해학교 : 충청남도 천안시 OO대학교
- 화재일시 : 2018.7. 17. (화)
- 화재원인 : 실험장치의 수소가스누출로 추정되는 폭발
- 피해내용 : 부상 1명, 석면텍스, 창문, 등기구, 분전반, 가스경보장치 등 피해

실험장비(발화지점)소실
